— 1993年7月12日午後10時17分 —

北海道南西沖地震が発生しました。日本海や深い森など美しい自然に囲まれた檜山管内はその自然が見せるもう一方の顔によって一瞬のうちに多くのものを奪われてしまいました。

## 災害からの復興

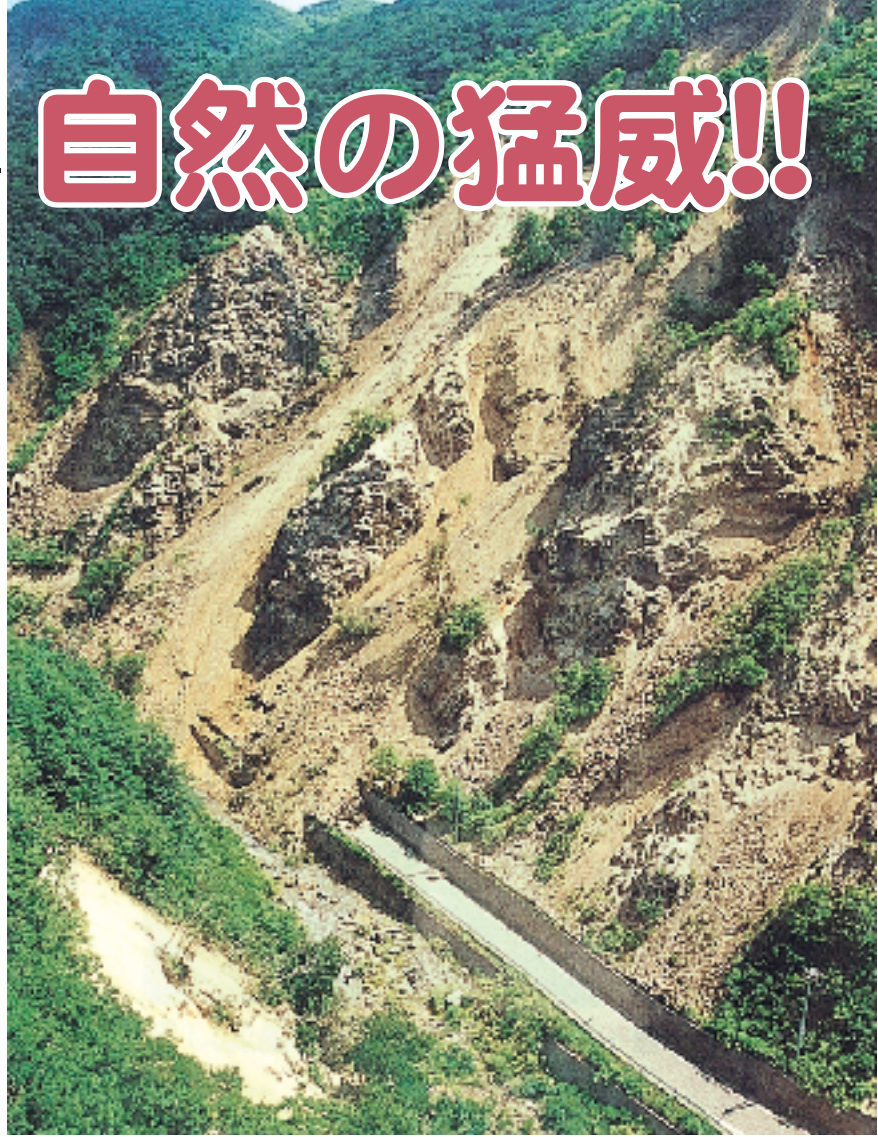
山腹崩壊により大量の土砂が避難路ともなる道路をふさぎました。奥尻町ではこうした崩壊が40箇所以上生じました。

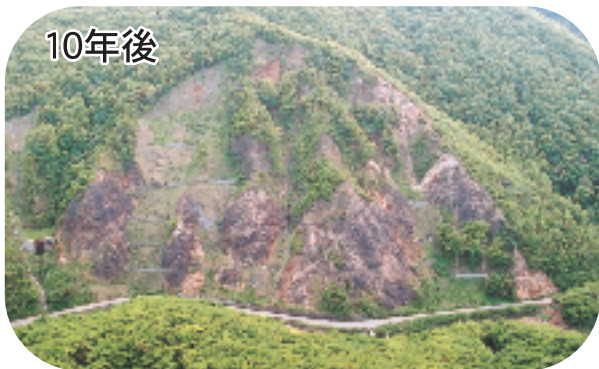
10年後

山腹斜面に植生の回復が見られます。

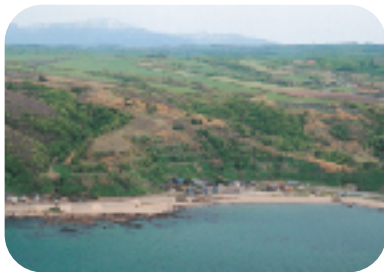
(北檜山町<sup>ふとろ</sup>太櫓地区)

海岸段丘に地割れが生じ二次被害拡大のおそれがあった。現在は<sup>どどめこう</sup>土留工が施工され直下の集落は守られている。

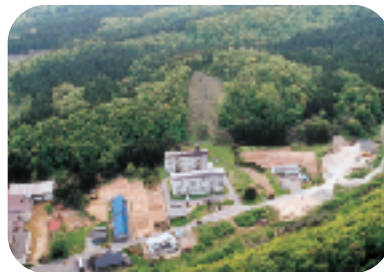
(奥尻町字奥尻)

自衛隊官舎背後の山腹が崩壊した。現在は<sup>のりわく</sup>法枠工が施工され斜面は安定している。

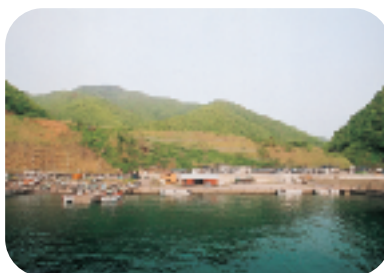
(大成町太田地区)

長さ200mもの<sup>のりわくこう</sup>地割れが生じた。現在は法枠工が施工され、直下の集落や港を守っている。
